GEBÄUDESTECKBRIEF

Zweifamilienhaus Baujahr 1981

GEBÄUDESTECKBRIEFE FÜR DIE ENERGETISCHE MODERNISIERUNG

Erstellt für das Quartier **Roter Berg**

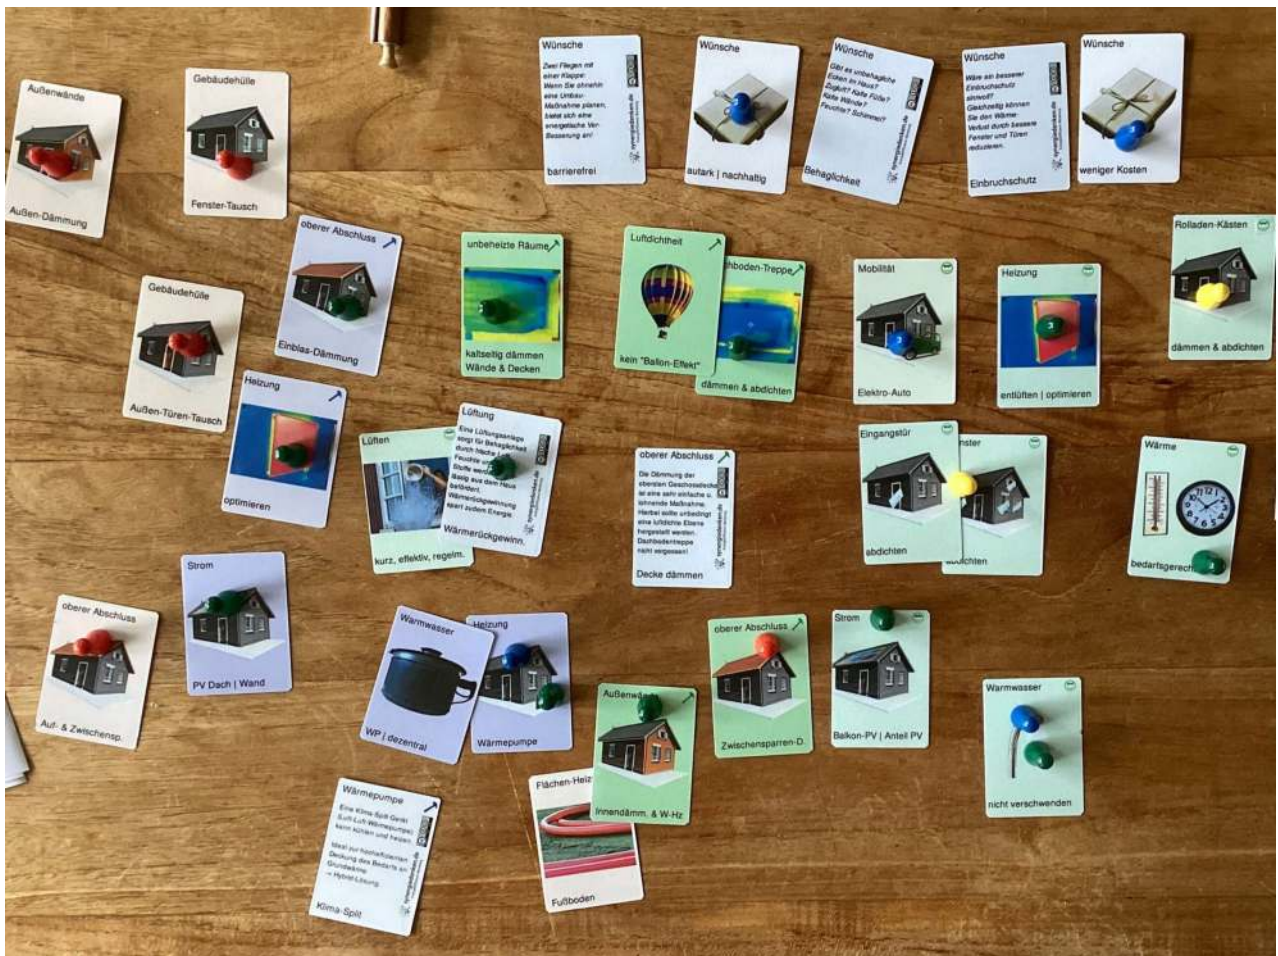
Im Beratungsgespräch wurden der IST-Zustand und mögliche Maßnahmen zur energetischen Verbesserung anhand eines EnergieEffizienz-Planspiels visualisiert und diskutiert.

Das Foto zeigt das Ergebnis – mit Einschätzungen der Beratenen und des Beraters.

- grün → gut in Eigenleistung machbar | hellgrün → auch für Mieter möglich
- blau → braucht eher einen Handwerker, gutes Verhältnis Aufwand : Nutzen
- rot → nur im Rahmen ohnehin notwendiger Instandsetzung wirtschaftlich

- blau → Einschätzung "besonders wichtig/ interessant"
- Einschätzung des Beraters
 - grün → Empfehlung !
 - gelb → evtl. sinnvoll
 - rot → vielleicht später, im Rahmen ohnehin notwendiger Sanierung – sonst eher nicht
